国道218号 大藪橋外1橋 橋梁詳細調査及び補修設計業務

発注年度	平成28年度
発注機関	宮崎県 西臼杵支庁
業務場所	西臼杵郡 日之影町 大字 七折

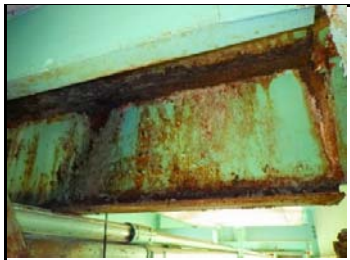
【損傷写真(主桁)】

損傷状況としては、経年劣化により主構および主構以外での防食機能が劣化し、伸縮装置位置からの漏水により支承も防食機能が劣化し、支承台座に施工不良及び地震による影響と考えられる割れが生じ、支承が不等沈下して伸縮装置に段差が生じている状況であった。このようなことから、主構及び主構以外の塗装塗り替え及び支承取替及び取替に伴う橋座の耐力確保対策、更には、伸縮装置の取替に関する対策計画を実施している。

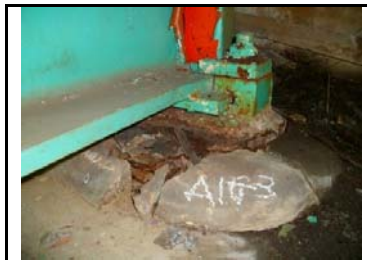
【損傷写真(支承部)】

橋座の水平せん断耐力の確保	主桁高さが異なり、橋脚で橋座位置が段差となっていることから、橋座幅が狭く、支承アンカーによる水平せん断耐力の確保が困難
---------------	---

検討項目	支承タイプ		支承形式		備考
	タイプ	採否	形式	採否	
支承形式の検討	Aタイプ支承		一般的なゴム沓		下部工への影響及び維持管理を考慮して決定
	Bタイプ支承	採用	コンパクトゴム沓	採用	
	既設支承		鋼製沓

橋座のせん断耐力の確保	橋座前面にSE確保と合わせてコンクリート突起を打ち足すケースと繊維補強にて耐力確保するケースを実施している。
-------------	--
