平成30年度 社会資本整備総合交付金事業 内山橋 補修設計業務

状況写真・概要

内山橋諸元

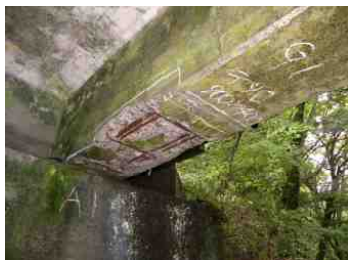
主桁の鉄筋露出

上記までの試験結果より、内山橋のコンクリート材質に関しては問題ないため、内山橋の主桁の鉄筋露出原因は、コンクリートのかぶり不足箇所での中性化の進行による鉄筋露出であると判断した。

よって、内山橋主桁の鉄筋露出に対する補修工は、鉄筋背面までつり、鉄筋防錆処理後にポリマーセメントにより断面修復を実施し、中性化抑制のために桁下全面に表面含浸剤を塗布することとした。

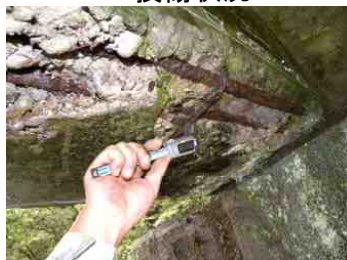
主桁の鉄筋露出

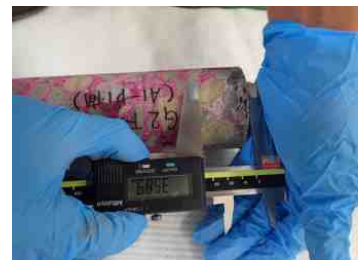
中性化試験

一軸圧縮強度試験結果	: 推定基準強度 $21\text{N/mm}^2$ に対して、測定結果 $36.3\text{N/mm}^2$ であり健全である。
中性化試験結果	: 発錆限界残り10mmまでの想定到達年数は707年であり健全である。
塩化物含有量試験結果	: 腐食発生限界塩化物イオン量 $1.2\text{kg/m}^3 > 0.17\text{kg/m}^3$ であり健全である。
